## Obsługa serwisowa przystawek (talerzy) do mycia kostki brukowej

z serii **SYS-P**

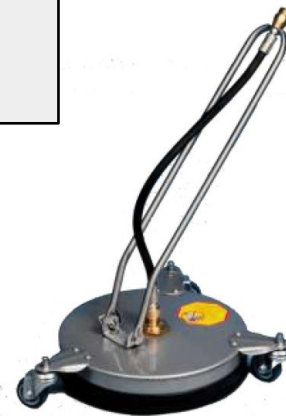
- Jeśli przystawka (talerz) działa nieprawidłowo to w pierwszej kolejności należy sprawdzić działanie myjki ciśnieniowej.
- Woda z pistoletu myjki ciśnieniowej musi wypływać równym, mocnym strumieniem.
- Jeśli strumień wody wypływający z pistoletu jest słaby, przyczyn należy szukać w myjce.
- Jeśli strumień jest mocny – problem jest w przystawce.

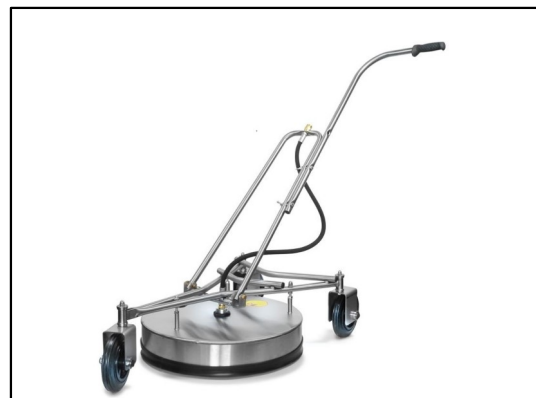
Lp	Obawy niewłaściwego działania talerza (przystawki) do mycia kostki brukowej	Czynności naprawcze
1	Woda wypływa z dysz słabym strumieniem	<p>Sprawdzić czy sitko w nyplu wlotowym jest czyste – zdj. A. Można wyciągnąć je szczypcami.</p> <p>Jeśli to nie pomogło należy wykręcić nypel wlotowy z piasty – zdj. C.</p> <p>Z nypla należy wyciągnąć wszystkie elementy - zdj. B. Sprawdzić czy są czyste i drożne.</p> <p>Szczególną uwagę należy zwrócić na dyszę „4”. Oringi na dyszy muszą być nieuszkodzone, a przy wkładaniu dyszy w nypel należy nasmarować oringi smarem silikonowym.</p> <p>Sprawdzić czy dysze na wirniku są drożne - zdj. D.</p>
2	Woda w ogóle nie wypływa z dysz	Wszystkie czynności z punktu 1
3	Woda wycieka przez łożysko	<p>Wszystkie czynności z punktu 1</p> <p>Szczególną uwagę należy zwrócić na dyszę „4”. Oringi na dyszy muszą być nieuszkodzone, a przy wkładaniu dyszy w nypel należy nasmarować oringi smarem silikonowym.</p>

4	Jeśli wszystkie czynności naprawcze nie dały rezultatu i wirnik nadal się nie kręci, a woda wycieka bokami, to najprawdopodobniej uszkodzeniu uległa dolna płaszczyzna, z którą styka się dysza „4”, a to oznacza, że do wymiany jest cały wirnik. Może to być też uszkodzone łożysko.	
5	<b>Uwaga!</b> Przy wkręcaniu dyszy profilowanej należy zwrócić uwagę aby szczelina dyszy była ustawiona równoległe do osi wirnika – zdj. G. Przy dyszach uniwersalnych – okrągłych nie ma takiej potrzeby.	
6	<b>Łożyska</b> – we wszystkich przystawkach z serii <b>SYS-P</b> zamontowane są łożyska S-6003 2RS. Są to łożyska kulkowe ze stali nierdzewnej.
